PARCO NAZIONALE DELLE FORESTE CASENTINESI,
MONTE FALTERONA E CAMPIGNA

***"Raccolta e formazione di documentazione sulle
principali architetture presenti nel territorio del
Parco"***

Arch. Elvira Laura Bandini

RELAZIONE FINALE

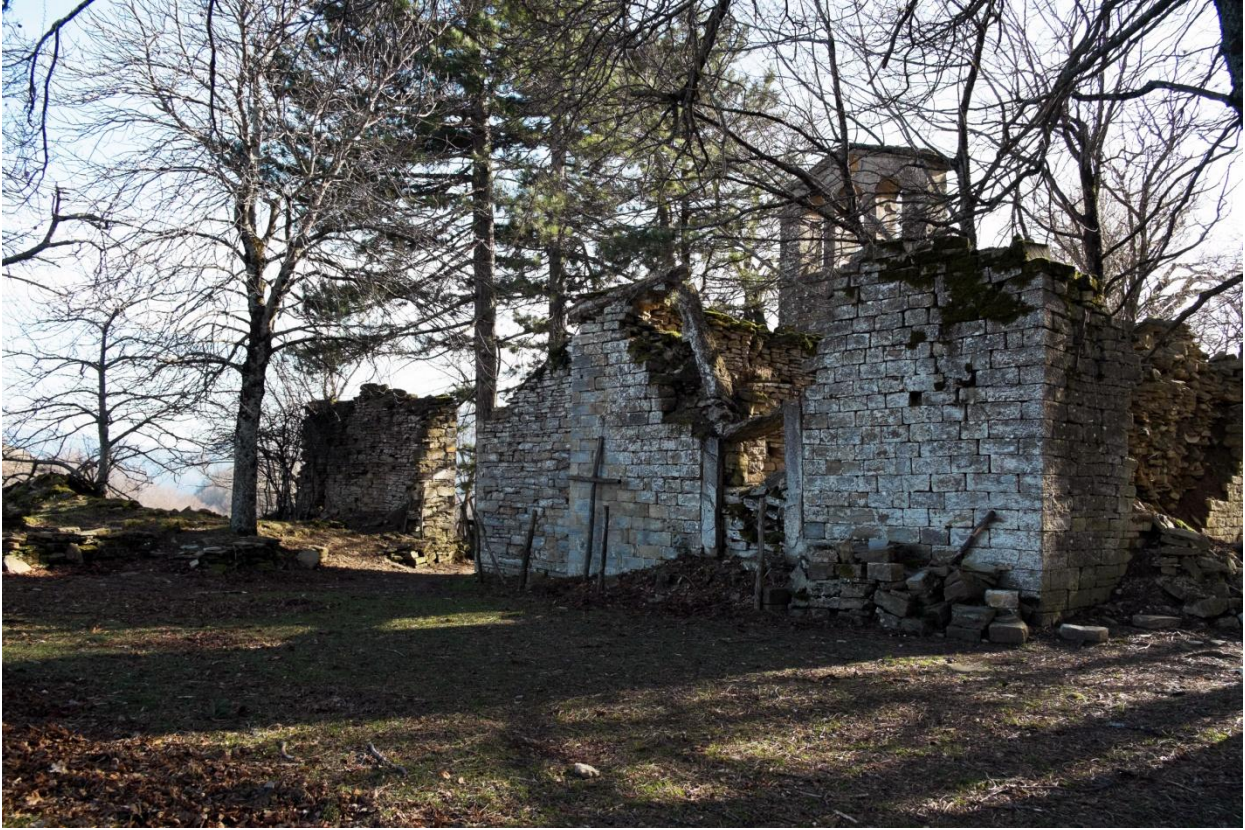
foto 1

Tutte le pareti d'ambito della chiesa presentano condizioni di degrado strutturale generalizzato, con localizzati processi di fessurazione, presenza di lesioni macroscopiche passanti, perdita dell'orizzontalità delle assise, ribaltamento ed espulsione dei paramenti, che possono facilmente evolvere verso esiti di collasso.

A fronte di tali condizioni di dissesto strutturale e di degrado dei manufatti l'Ente Parco, proprietario dell'immobile, ha provveduto nel marzo 2017 ad installare i cartelli di "edificio pericolante", per segnalare l'intrinseca pericolosità.
