PARCO NAZIONALE DELLE FORESTE CASENTINESI,
MONTE FALTERONA E CAMPIGNA

***"Raccolta e formazione di documentazione sulle
principali architetture presenti nel territorio del
Parco"***

Arch. Elvira Laura Bandini

RELAZIONE FINALE

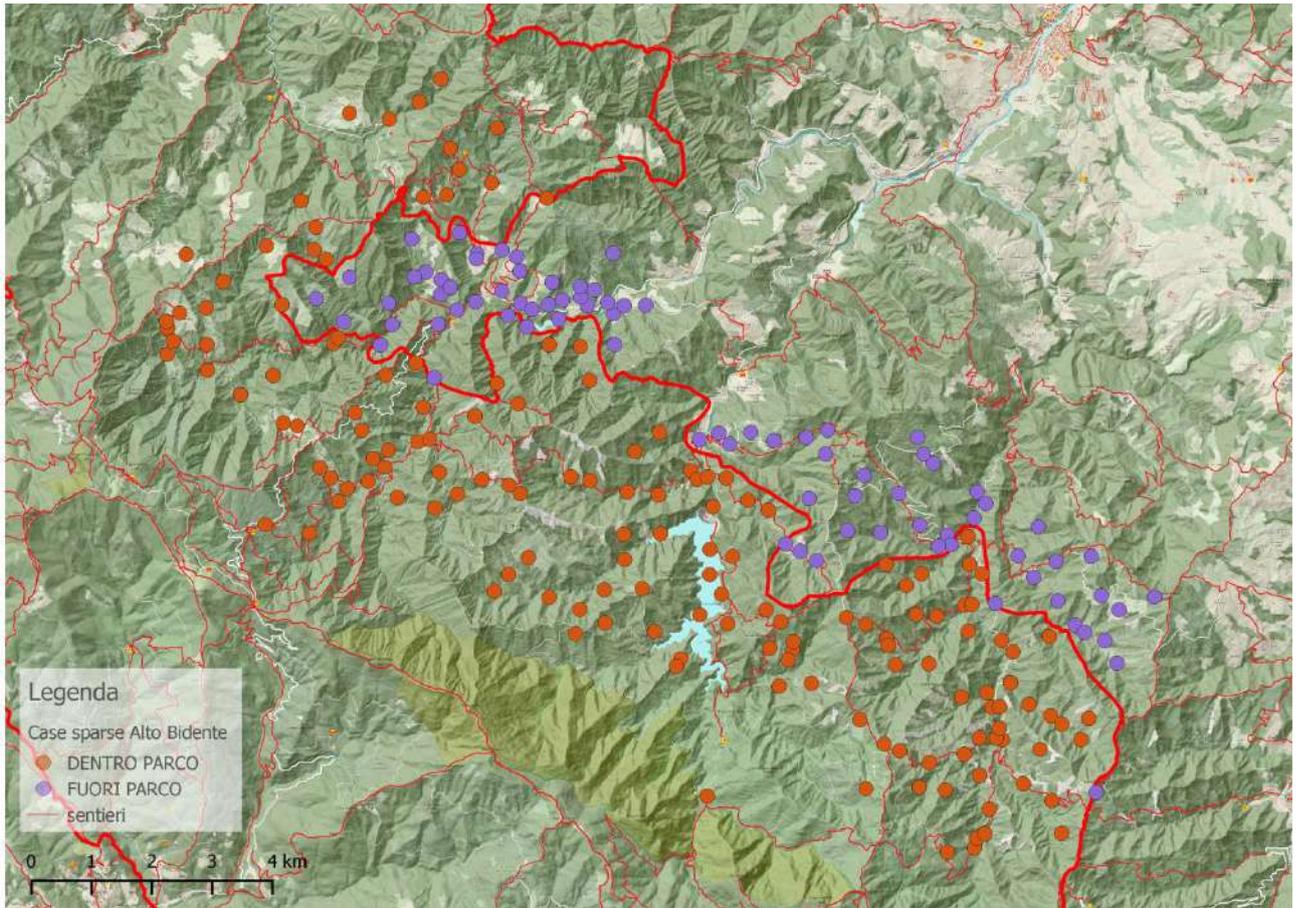
- immagine 1: Le Case sparse dell'alta Val Bidente
- immagine 2: Le chiese rurali all'interno del Parco nel versante romagnolo
- immagine 3: I cimiteri nel versante romagnolo del Parco

Sono state mappate n. 244 case sparse nell'alta val Bidente, n. 8 Chiese dentro i confini del Parco e n. 22 chiese significative subito limitrofe ai confini e n. 9 cimiteri nel versante romagnolo del Parco (di cui 3 fuori dai confini ma limitrofi ad essi).

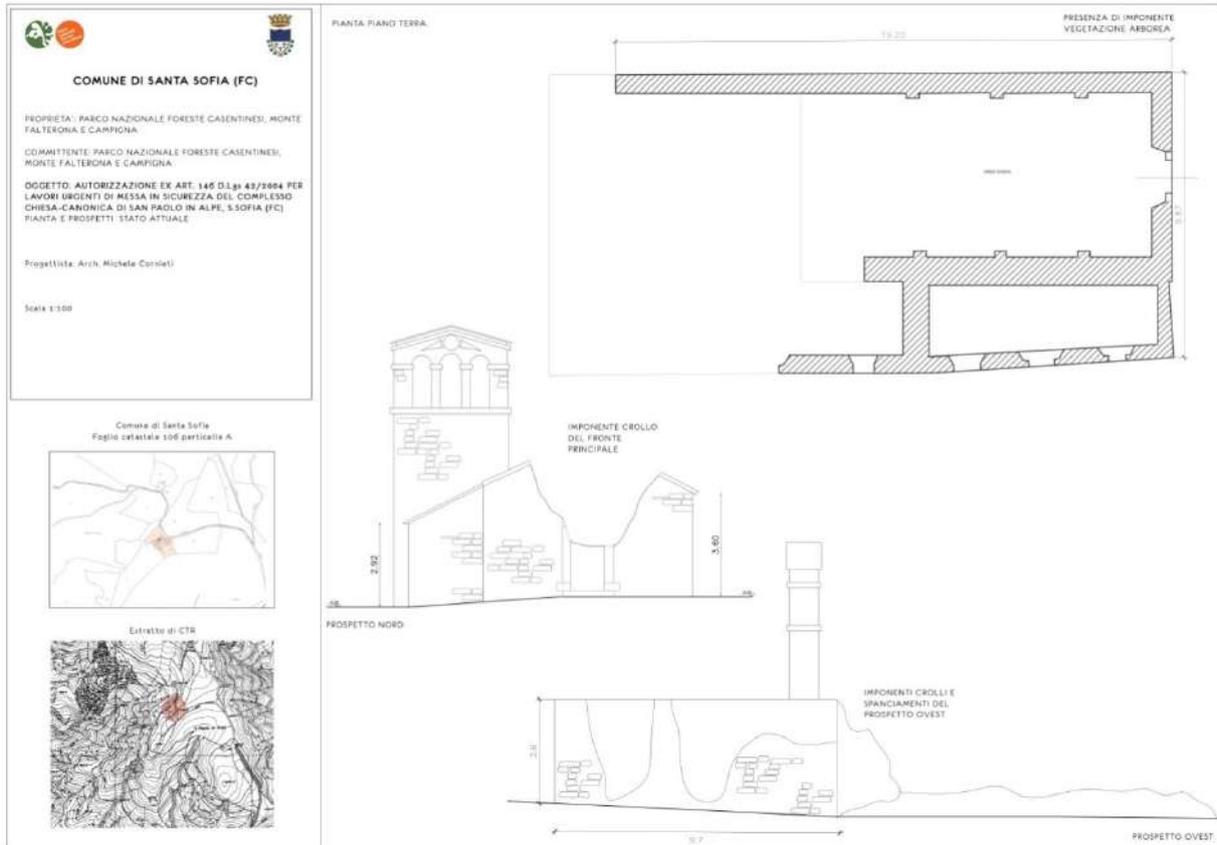
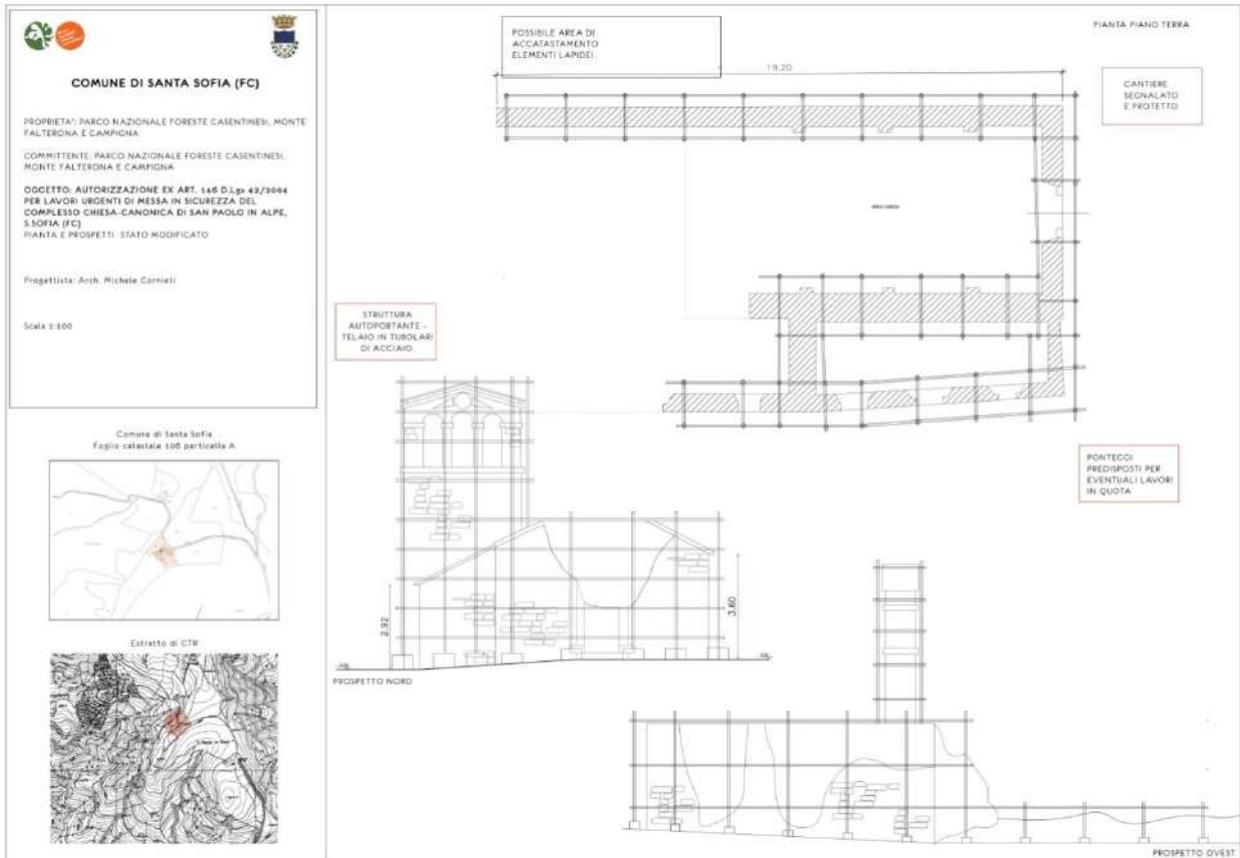
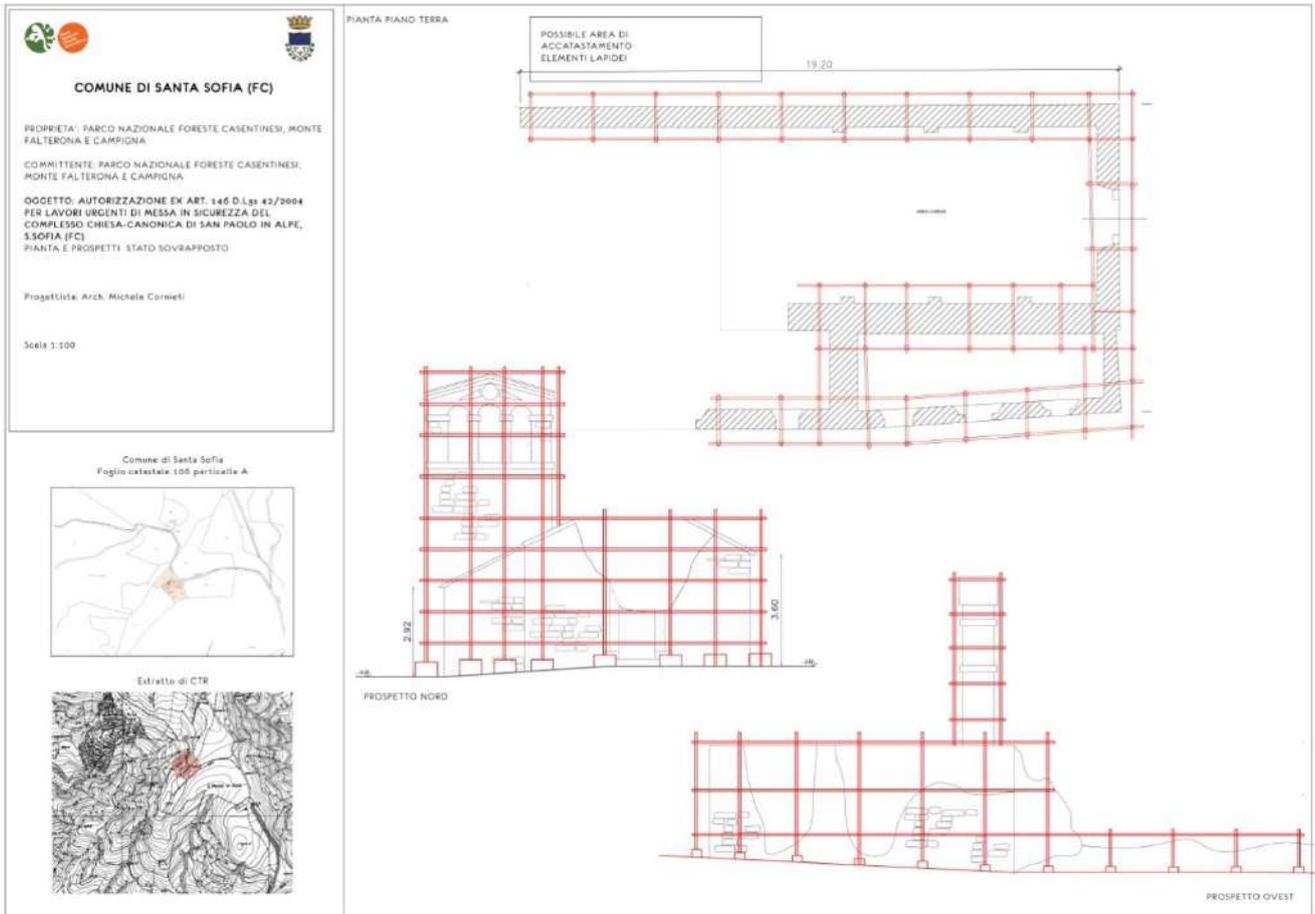
Di seguito gli elaborati grafici allegati alle richieste precedentemente citate:

Nel mese di Febbraio 2018, in collaborazione con l'Arch Michele Cornieti, è stata presentata presso la Sovrintendenza di Ravenna la comunicazione ex art. 27 D.Lgs 42/2004. per i lavori di messa in sicurezza urgente e la richiesta di autorizzazione paesaggistica ex art. 146 D.Lgs 42/2004.
